# LOGIQUES D'AMENAGEMENT DES MARCHES URBAINS OU CONSTRUCTION DU RISQUE ENVIRONNEMENTAL DANS LES VILLES DU TIERS-MONDE : L'EXEMPLE DU MARCHÉ MBOPPI A DOUALA (CAMEROUN)

MEVA'A ABOMO Dominique, [dominiquemevaa@yahoo.fr](mailto:dominiquemevaa@yahoo.fr)  
*Laboratoire de Recherche en Géographie, Université de Douala*

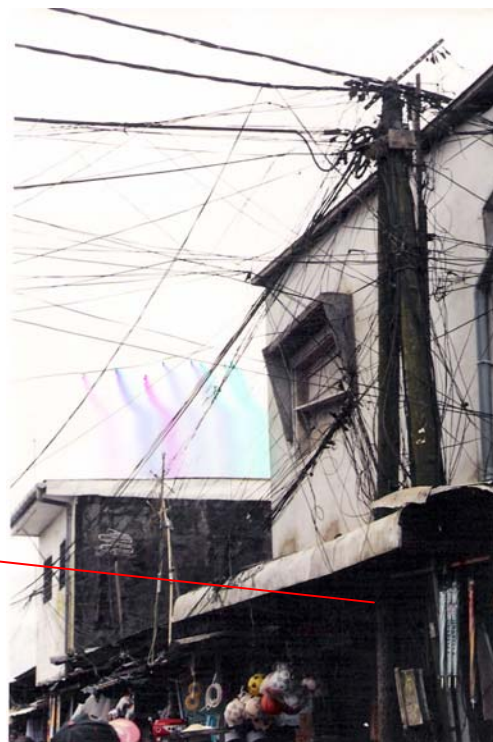
**PHOTO 4** : tissu de branchement anarchique, exploitation des poteaux électriques à des fins logistiques et commerciales.

Dans un deuxième temps, il est observé un tissu de branchement enchevêtré entre les boutiques, donnant lieu à la micro-distribution anarchique. En effet, il est installé et entretenu par les commerçants eux-mêmes, d'où son inadéquation avec la macro-distribution. A titre d'exemple, certaines boutiques appartenant à un bloc donné sont alimentées à partir de leur voisinage ou des boutiques appartenant à d'autres blocs. Le changement de fournisseur est observé de manière récurrente, en fonction de la dynamique des relations affinitaires (conviviales ou conflictuelles) entre les différents protagonistes. Ce mécanisme explique dès lors la présence remarquable des câbles électriques abandonnés à l'air libre. Dans ce cafouillage où nul ne saurait distinguer les conducteurs actifs des non fonctionnels, où certains poteaux électriques sont exploités à des fins logistiques ou commerciales (photo 4), il se dégage un phénomène de socialisation du risque[8] qui entretient une forte probabilité d'occurrence d'un incendie, d'une électrocution ou d'un court circuit fort dommageable. Ce dernier aspect est d'autant plus pertinent au vu de la forte régularité des ruptures d'approvisionnement ponctuelles ou sectorielles et même de la fréquence de détérioration des appareils électroménagers en vente. Le dysfonctionnement de ce circuit de distribution une fois de plus perceptible à travers l'absence d'un système d'éclairage public, a été révélé comme la principale cause des différents incendies enregistrés jusqu'ici.

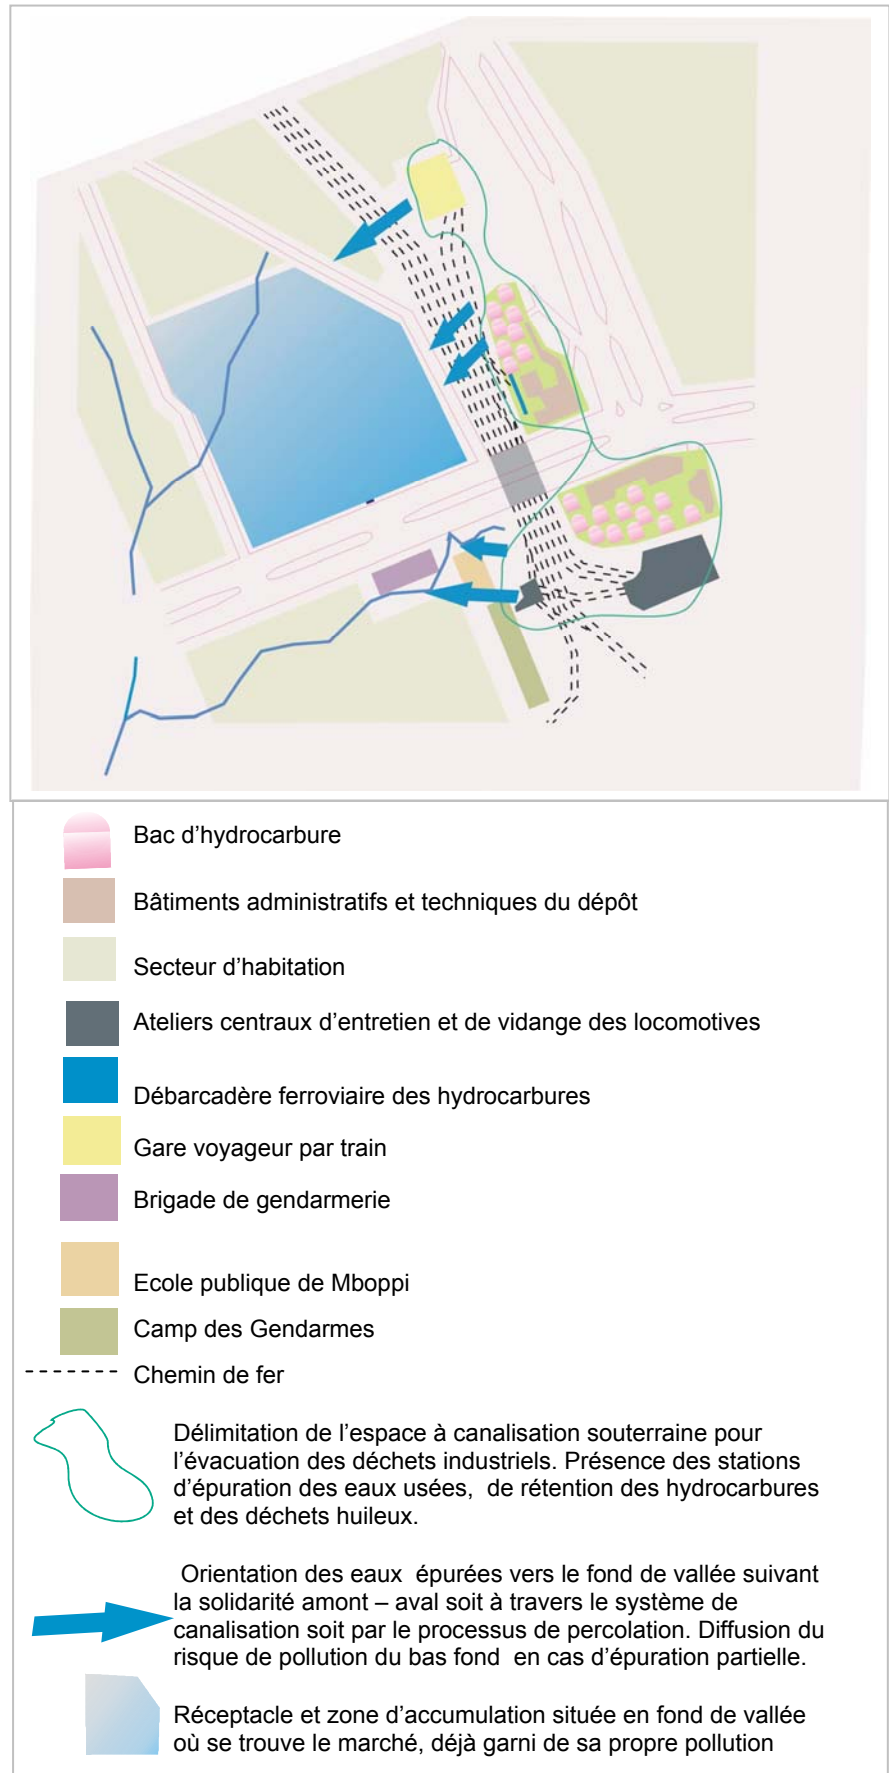
**FIGURE 5 : Mise en évidence du risque de pollution du marché lié à la localisation de deux exploitations industrielles en amont**

Le risque de pollution se présente aussi comme un autre danger auquel ce centre d'échange est exposé. En plus du dépôt pétrolier, celui-ci est aussi lié à la position en amont des ateliers d'entretien et de vidange des locomotives. Bien que cette unité industrielle tout comme le dépôt pétrolier soit nantie de stations d'épuration des eaux usées puis de récupération des hydrocarbures et déchets huileux, il n'en demeure pas moins que des fuites seraient enregistrées lors de ces opérations de recyclage. La simple présence de manière récurrente des déchets huileux et noirâtres dans l'affluent du Mboppi qui méandre l'espace d'étude a permis de confirmer cette hypothèse.
